INFORME DE INSPECCIÓN

Teresa Marianela Agnes Acuña, emite informe de inspección particular, relativo a la querrela presentada por Carlos Tenorio Fuentes, abogado, hechos que se investigan en causa RUC 1910060933-1, Juzgado de Letras y Garantía de Pucón.

Lugar del accidente : Terminal de Buses Tur Bus, calle Blanco Encalada N° 2245, Pucón.

Fecha del accidente :23 de octubre de 2019.

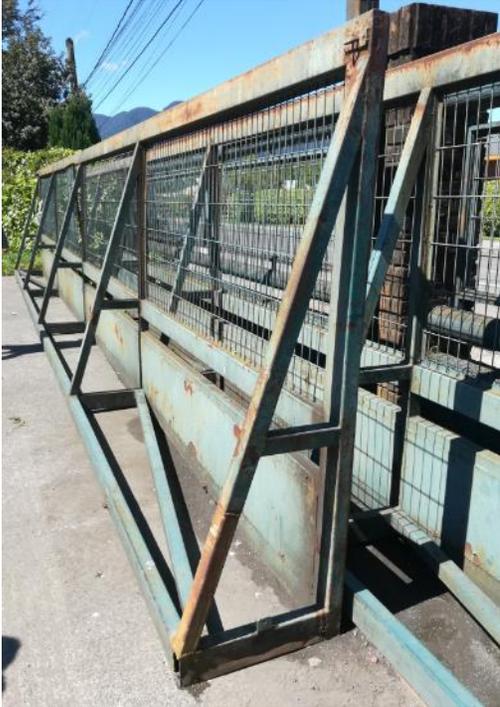
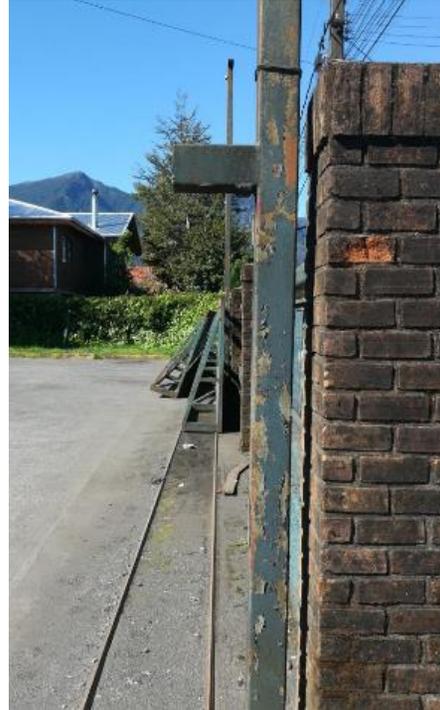
La pesada estructura metálica, de 9,50 mts de largo por 1,67 mt de alto, agente principal causante de la muerte de Alem, al igual que los otros paños, se encuentran en muy malas condiciones que evidencian la falta de mantenimiento, visiblemente deteriorada y que presenta óxido, condición que incide en la pérdida de resistencia de material. Sumado a esto, el diseño de la estructura presenta desaplomo en su forma lo que hace que pueda inclinarse hacia un lado más que el otro con una mínima fuerza, como un viento fuerte y como quedó demostrado con las pruebas in situ durante la inspección en que fue suficiente con empujar con los dedos de una mano para que se desestabilizara y, por el testimonio de un persona

vecina del lugar que indicó que en más de una oportunidad la reja cayó sola producto de fuertes vientos.

ANEXO I: Fotografías que evidencian el estado de la reja perimetral.

Una reja artesanal de estas características y en un espacio de uso público solo debe ser autorizada en su uso, previo estudio de un ingeniero especialista que certifique que no habrá riesgos a las personas y debe estar incluida en un plan de mantención por parte de la empresa que utiliza el recinto en cuestión, con inspecciones periódicas que permitan detectar anomalías que incluya un plan de trabajo para su pronta mejora y eliminación de riesgos que se presenten.

Clara y tajantemente, quien esté a cargo del recinto destinado como terminal de buses, se encuentra obligado a suspender el uso de la reja perimetral en las condiciones en que se encuentra y, a su vez, es responsable de incluir señaléticas reglamentarias, preventivas e informativas para el uso seguro de las personas que ingresen al lugar.

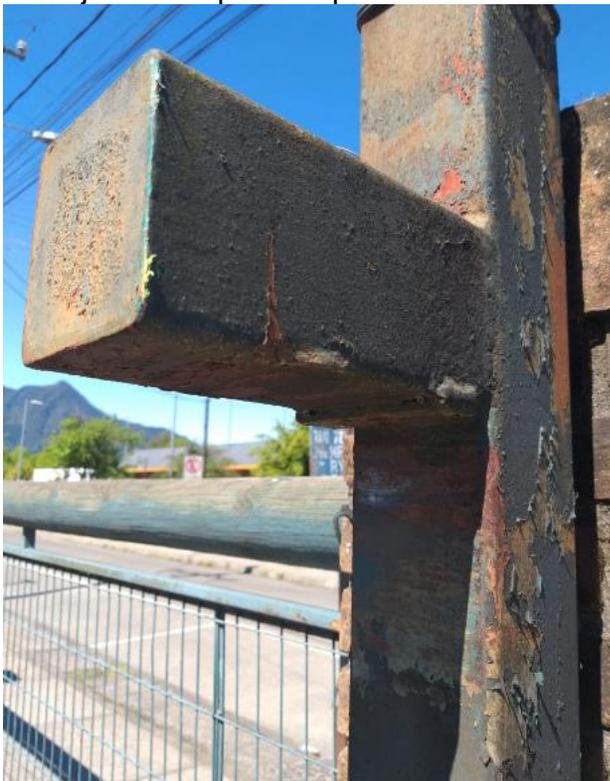
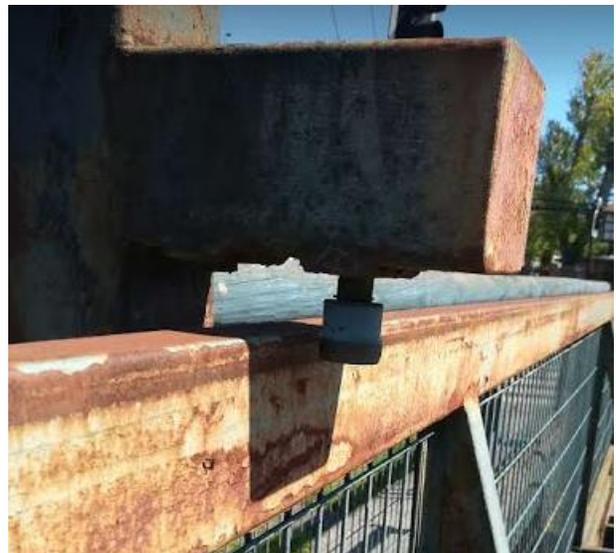
Las estructuras metálicas que se utilizan como reja perimetral, no cuentan con soportes en sus extremidades superiores, y los topes en los pilares en cada extremo que debieran sostener las rejas firmemente por su parte superior para impedir su caída, no están o solo se encontró uno, debiendo haber dos por cada pilar (la reja debe pasar por en medio de ambos topes). La reja solo se sustenta entonces sobre dos rieles en su base los que están para mantener la postura y guiar su movimiento, pero no para sostener o evitar su caída. También se observa, que las ruedas que deben estar ubicadas en las bases de las rejas y que permiten el desplazamiento de estas sobre los rieles, no están todas, haciendo que para desplazarlas se deba usar una fuerza desmedida y poniendo en riesgo la integridad física de quien lo hace siendo además otro factor que incide en su inestabilidad.

ANEXO II Fotografías que evidencian la ausencia total y parcial de topes que sustentan las rejas en su parte superior.

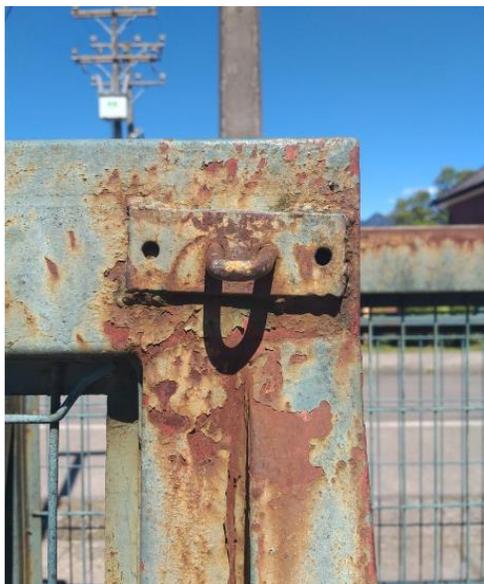
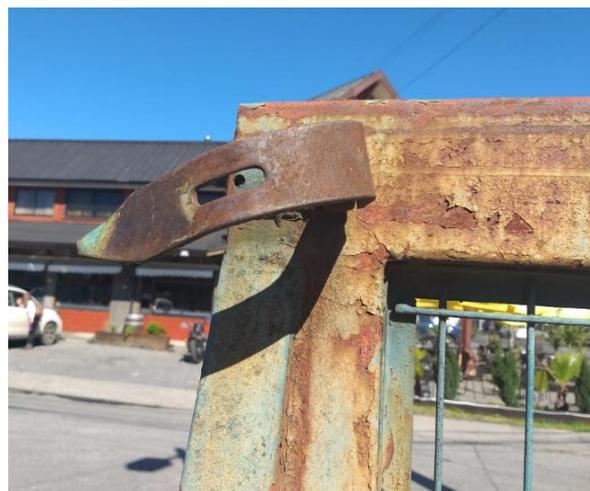
ANEXO III Fotografías de los ganchos que sugieren ser utilizados para enganchar una reja con otra.

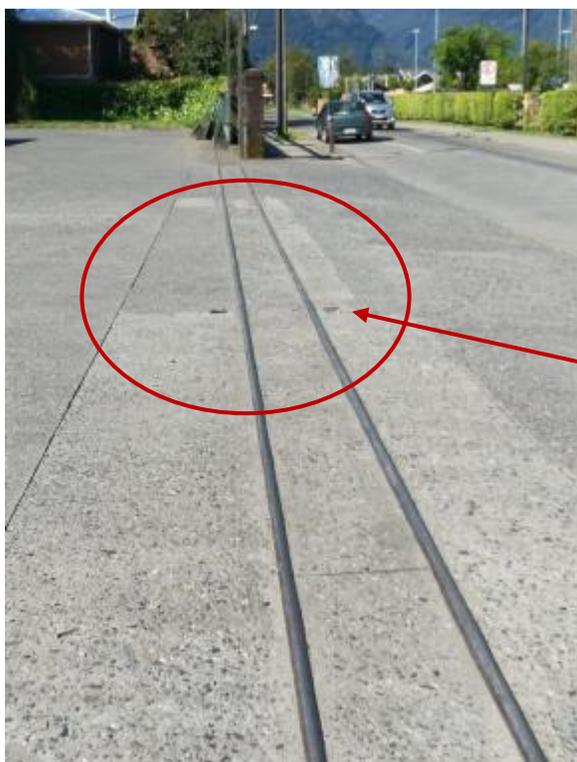
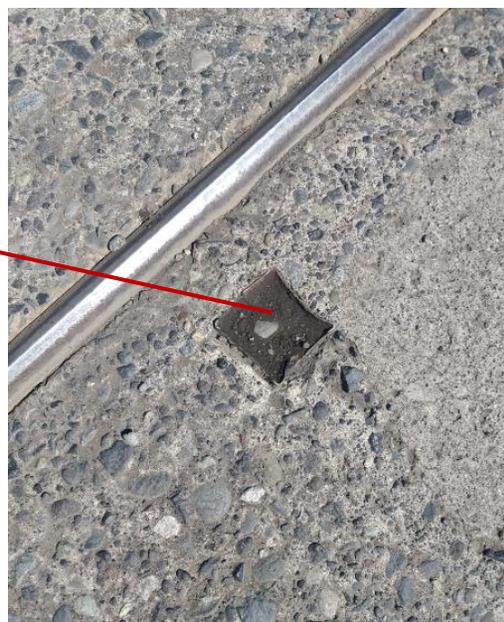
Finalmente, se puede observar que en la parte de en medio de la línea perimetral donde se colocan las rejas y contiguo a cada riel, hay vestigios de dos pilares que aparentemente estaban para apoyar el sustento de las rejas, observándose que estos fueron cortados en su base, probablemente para no obstaculizar las maniobras de los buses en su entrada y salida del recinto, por lo demás, bastante pequeño para estas maniobras.

ANEXO IV Fotografías que evidencian la eliminación de pilares en zona media.

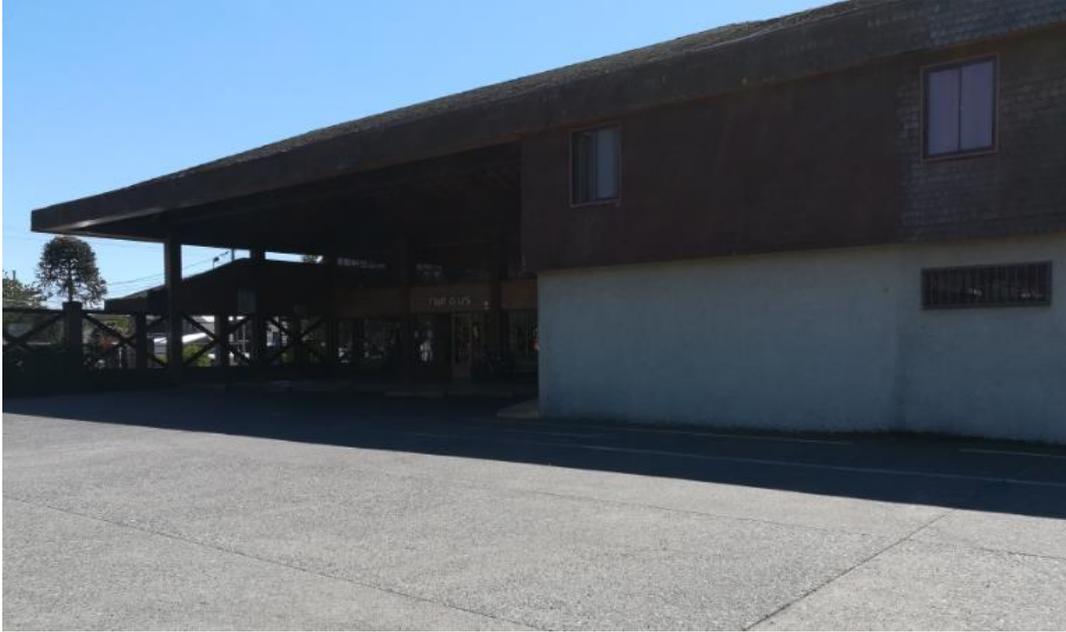
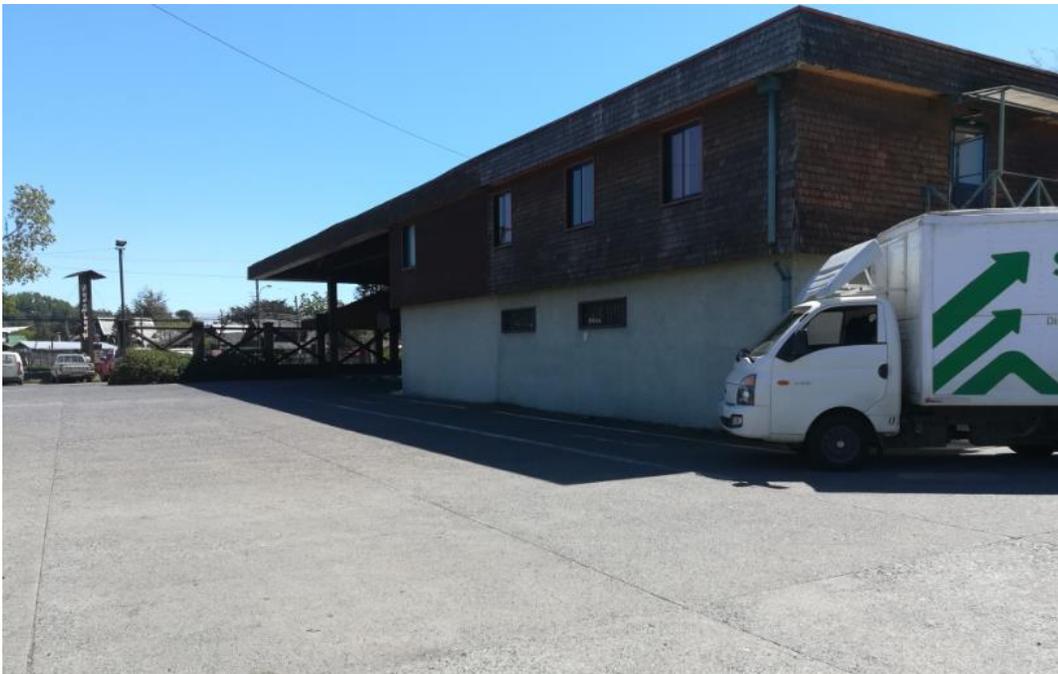
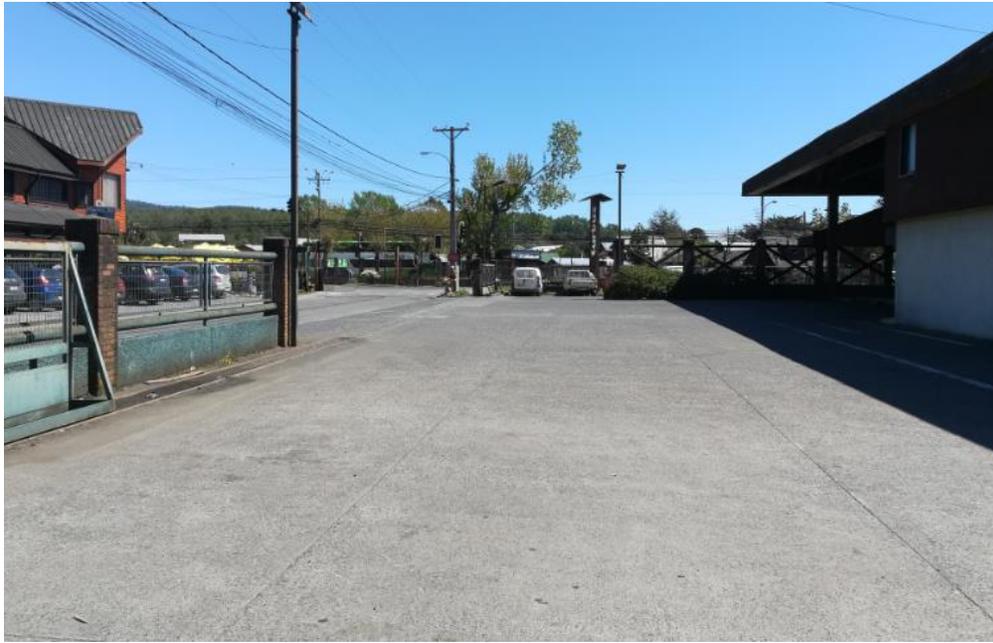
El recinto, tanto en sus zonas internas como externas con influencia, cuenta con absolutamente ninguna señal de advertencia o recomendaciones que indique a los usuarios la forma correcta y segura de transitar por ellas, con el fin de evitar riesgos.

ANEXO V Fotografías que evidencian la ausencia de señales de advertencia y recomendaciones tanto escritas como demarcaciones a nivel de suelo.

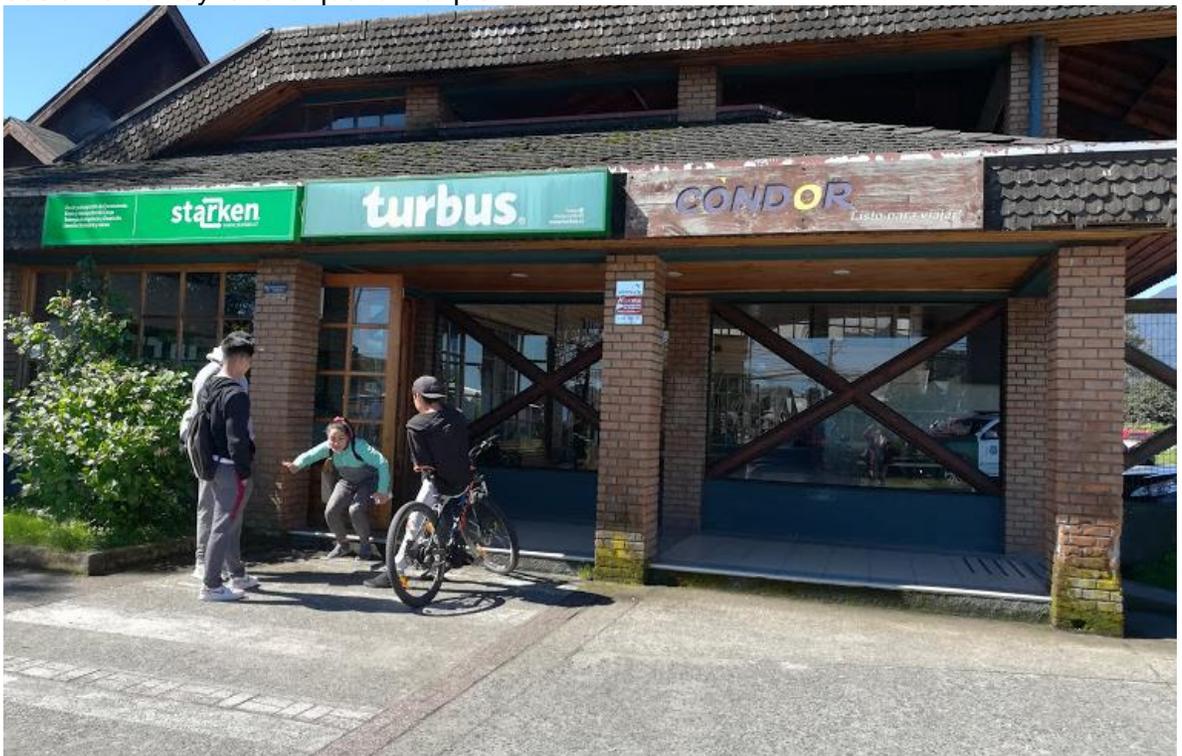
Unico sector con demarcación en el suelo para delimitar zona de tránsito peatonal. No obstante no hay letrero que lo indique.
